# ILLUSTRERET TILSTANDSRAPPORT

**Smerupvej 2, 4653 Karise**

Dato for besigtigelse: 19-11-2024

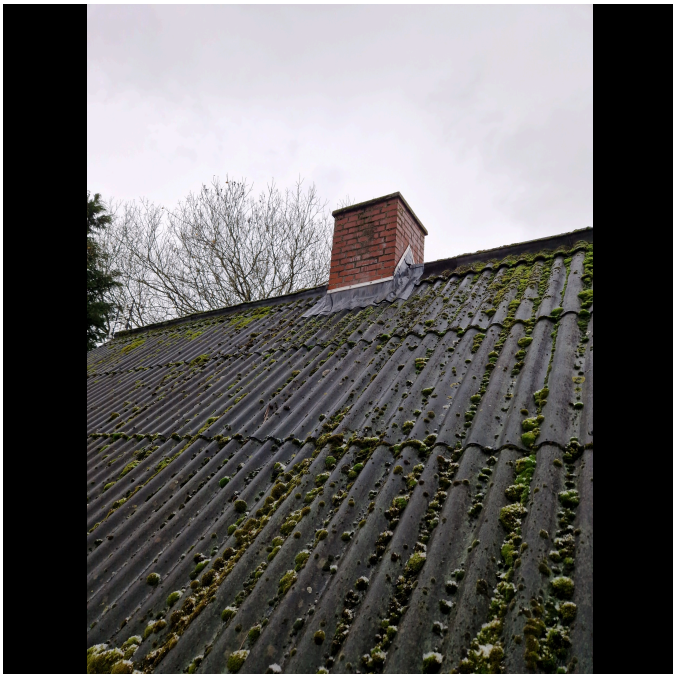
## Tag

Tagpladerne har revner enkelte steder, det ses f.eks. mod nord

Forholdet kan fortsat udvikle sig, og der er nærliggende risiko for skader på andre bygningsdele.

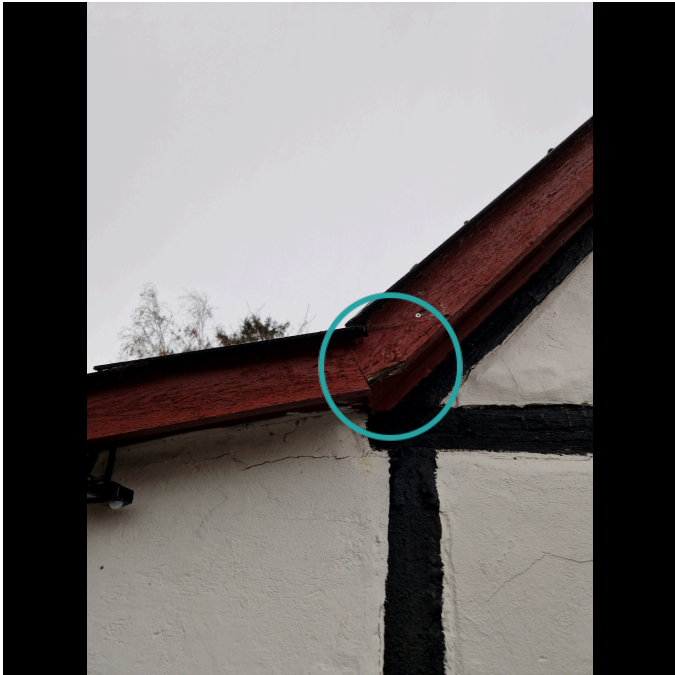
## Tag

Vindskele er nedbrudt/har begyndende nedbrydning på begge sider af huset samt på indgangspartiet

Udviklingen skønnes at fortsætte, og det kan medføre svigt på længere sigt.

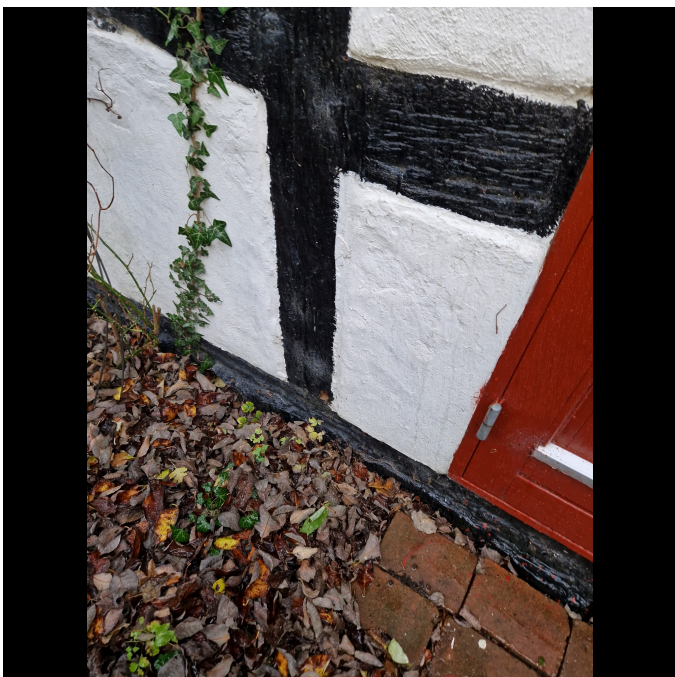
## Ydervægge

Der er trænedbrydning i bindingsværk f.eks mod øst.

Det vurderes, at skaden kan udvikle sig på længere sigt.

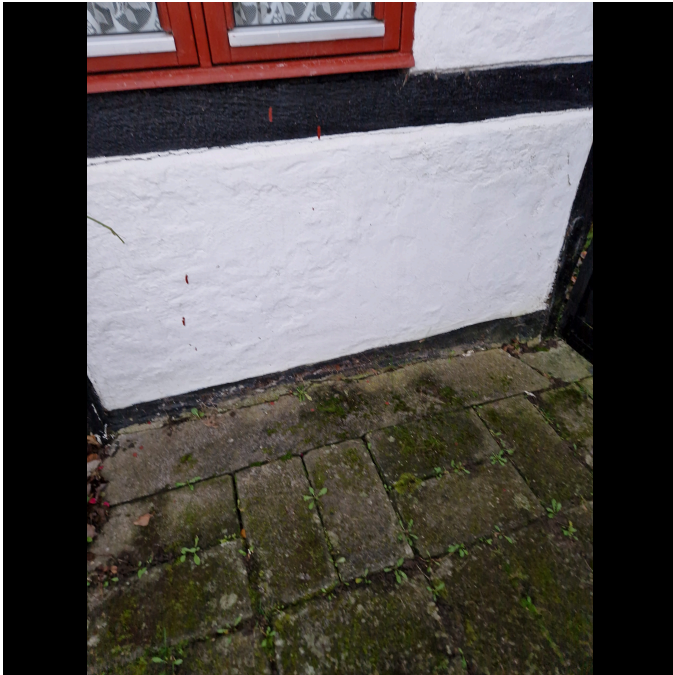
## Ydervægge

Der er kraftig trænedbrydning i bundremmen mod vejen

Nedbrydningen i bindingsværket er så markant, at der er risiko for statiske svigt.

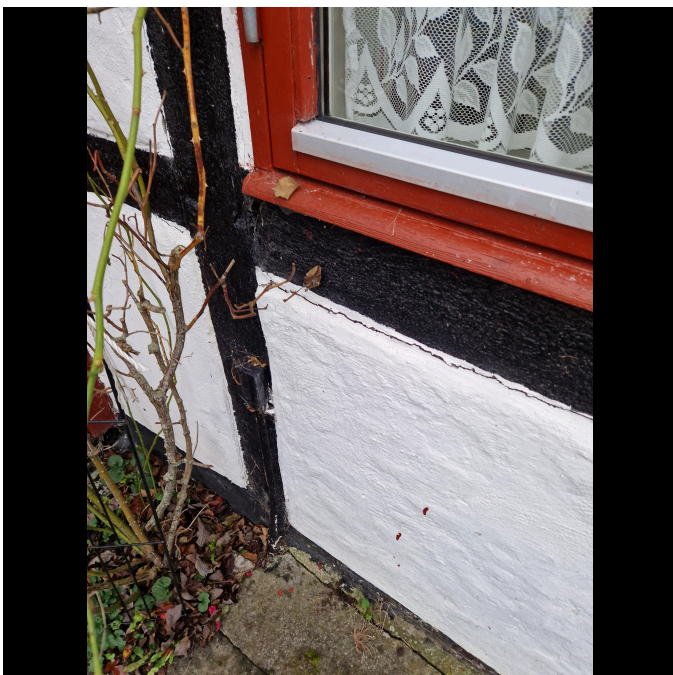
## Ydervægge

De muret og pudset tavler mellem bindingsværket er med revnedannelser flere steder f.eks mod vest/vejen

Det vurderes, at skaden kan udvikle sig på længere sigt.

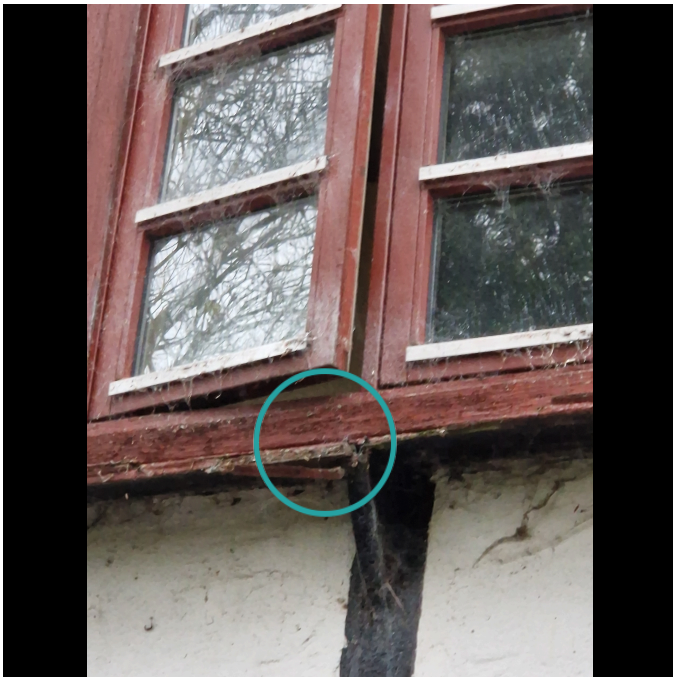
## Ydervægge

Træbeklædninger er nedbrudt/ med begyndende nedbrydninger på gavlene

Det vurderes, at skaden kan udvikle sig på længere sigt.

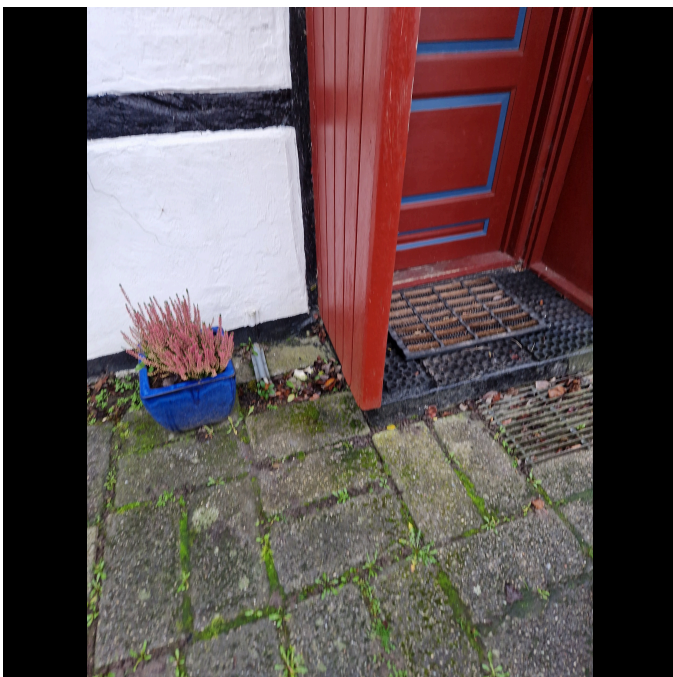
## Ydervægge

træbeklædningen på siden af indgangspartiet er nedbrudt og løstsiddende

Det vurderes, at skaden kan udvikle sig på længere sigt.

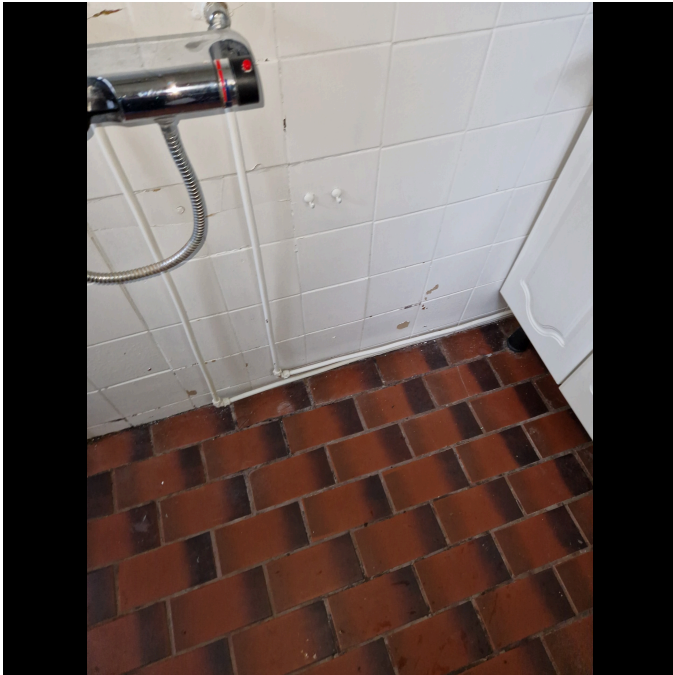
## Stueplan

Der er revnet gulvklinter samt vægfliser og gulvklinter med mangelfuld vedhæftning til underlaget i brusenichen

Der er tale om gulv og væg med direkte vandbelastning, hvorfor der er risiko for skader på de omkringliggende konstruktioner og installationer.

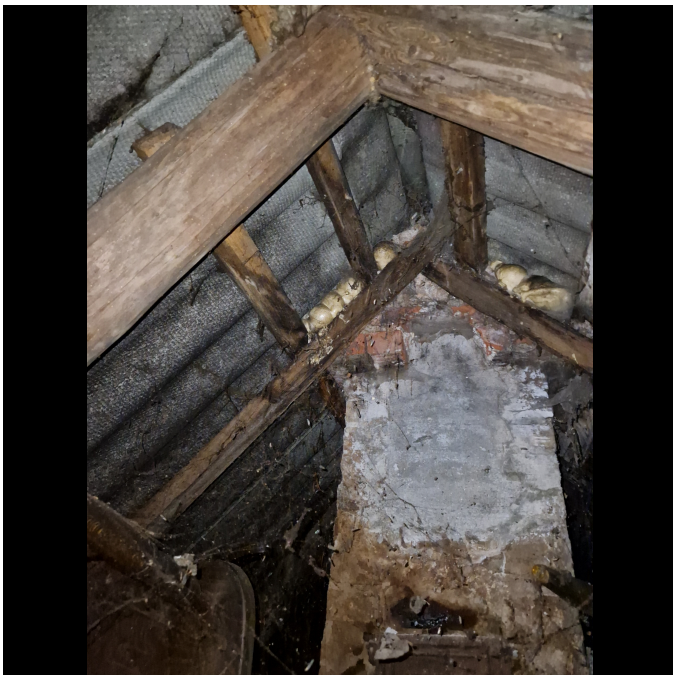
## 1.sal

Inddækning omkring skorsten i tagrummet er tætnet med PUR-skum.

PUR-skum kan under uheldige omstændigheder/ med tiden blive fugtopsugende

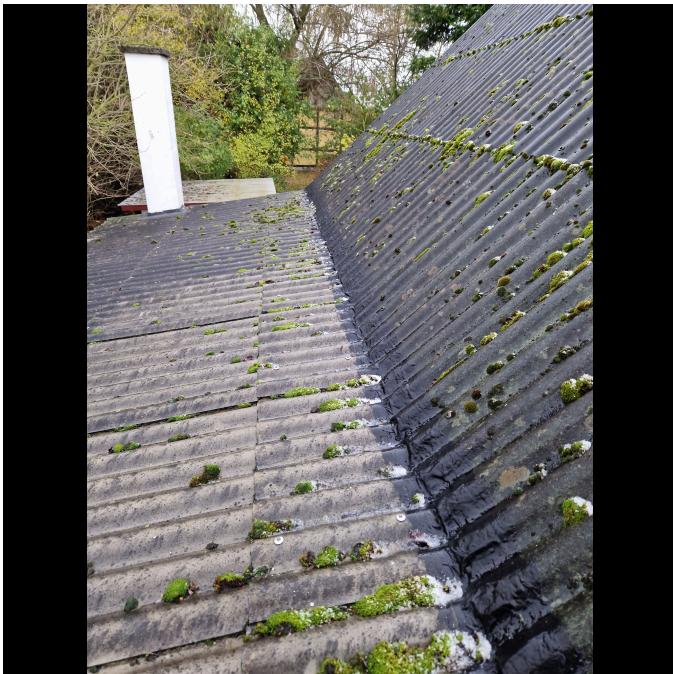
## Tag

Samlingen mellem de to bygninger er ikke tæt

Der er risiko for opfugtning af den underliggende konstruktion.

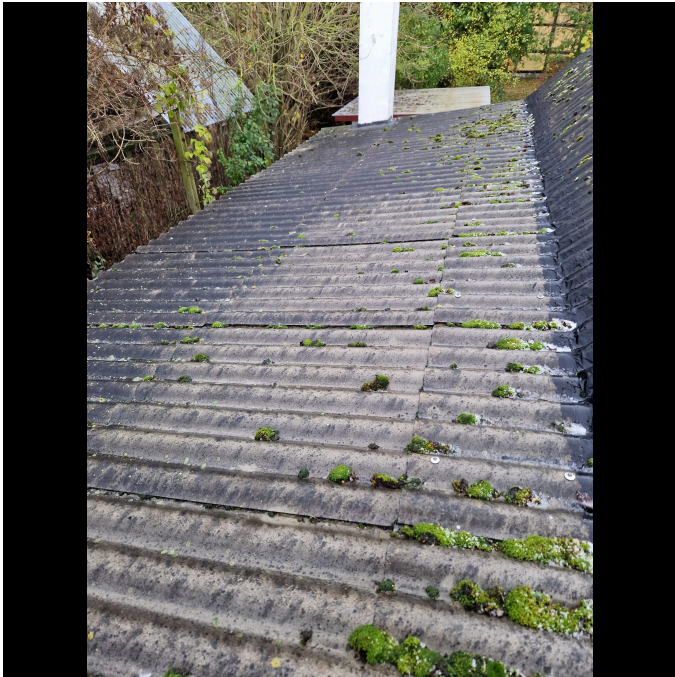
## Tag

Taghældningen er mindre end foreskrevet af tagproducenten

Den kan derfor ikke forventes at være tæt.

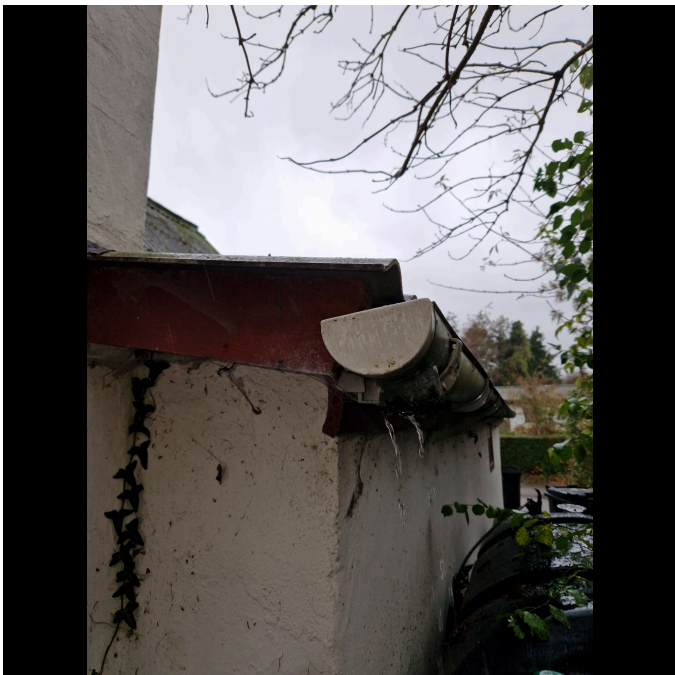
## Tag

Der mangler nedløb mod nord

Der er risiko for skader på andre bygningsdele på kort sigt.

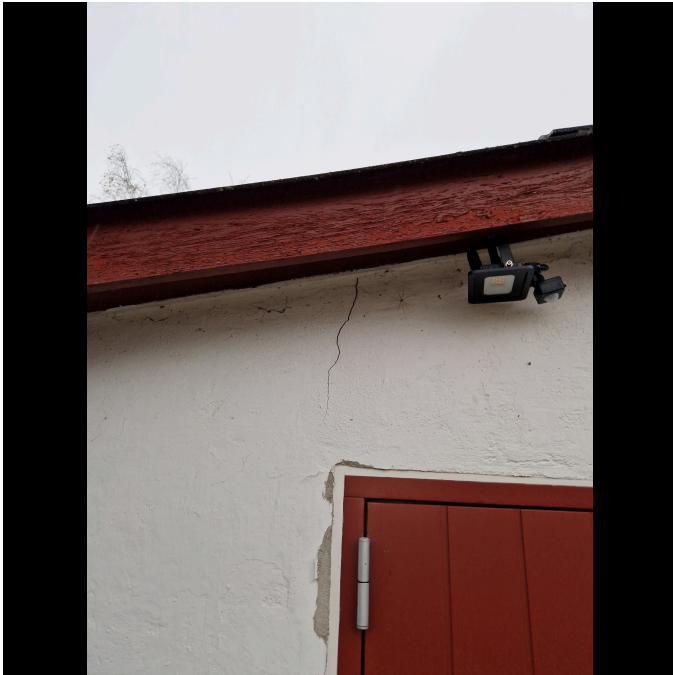
## Ydervægge

Ydervægge har enkelte revner, bl.a. mod vest ved døren

Mindre udvikling kn forekomme på længere sigt

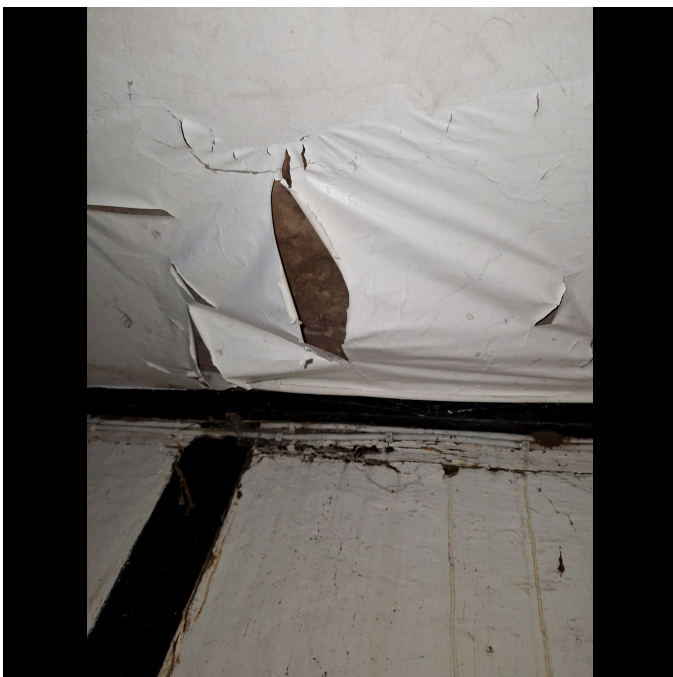
## Stueplan

Loftet er med fugt ophobninger og skader

Det vurderes, at skaden kan udvikle sig på kortere sigt.

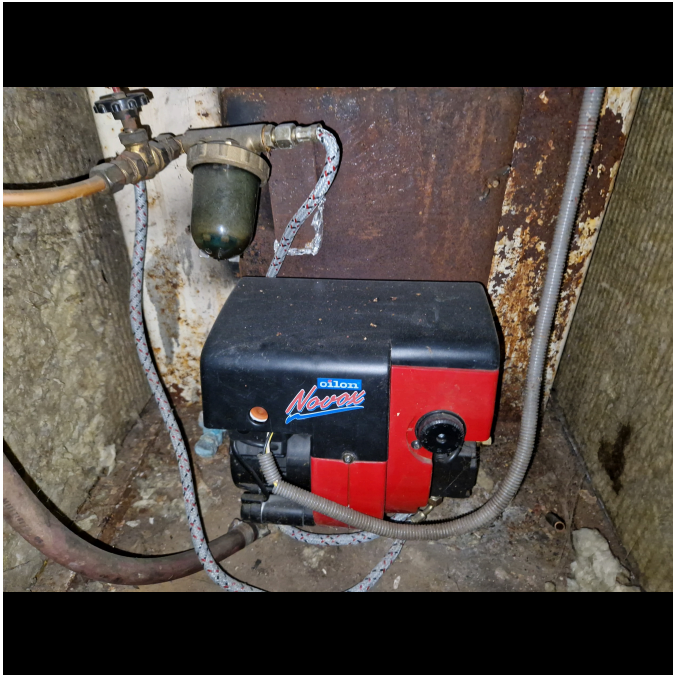
## Stueplan

Kedlen / varmeuniten er rusten

Forholdet vil formentlig give anledning til skader på længere sigt.

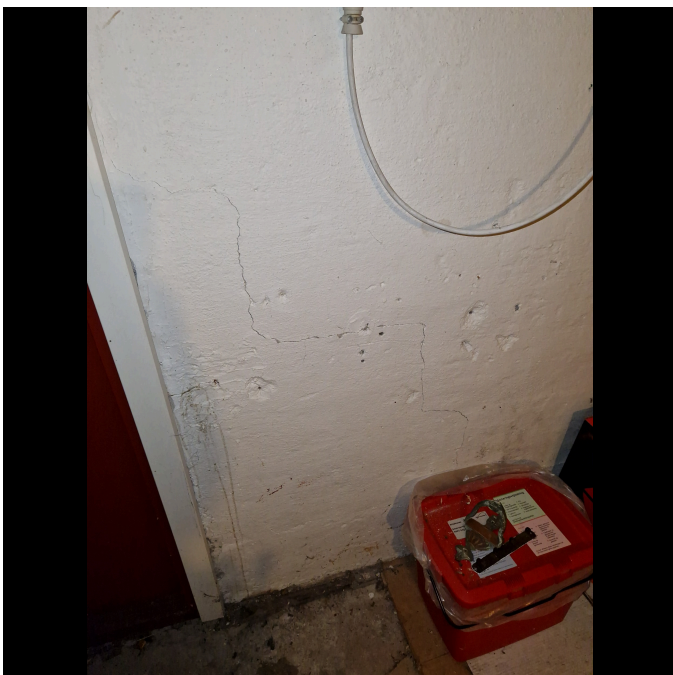
## Stueplan

Indvendige vægge har revner i elementsamlinger f.eks mod vejen

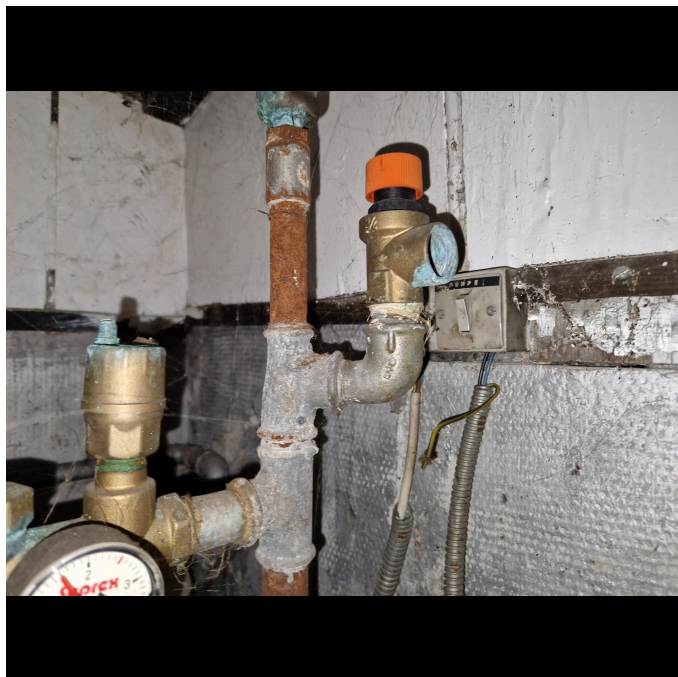
## Stueplan

Overløb fra varmeanlæggets sikkerhedsventiler er ikke ført til afløb.

Forholdet kan give anledning til vandskader, hvis sikkerhedsventilen åbner.
