# TILSTANDSRAPPORT

Kirkebjergvej 31 - 4673 Rødvig Stevns

**LØBENUMMER:** H-24-04319-0011

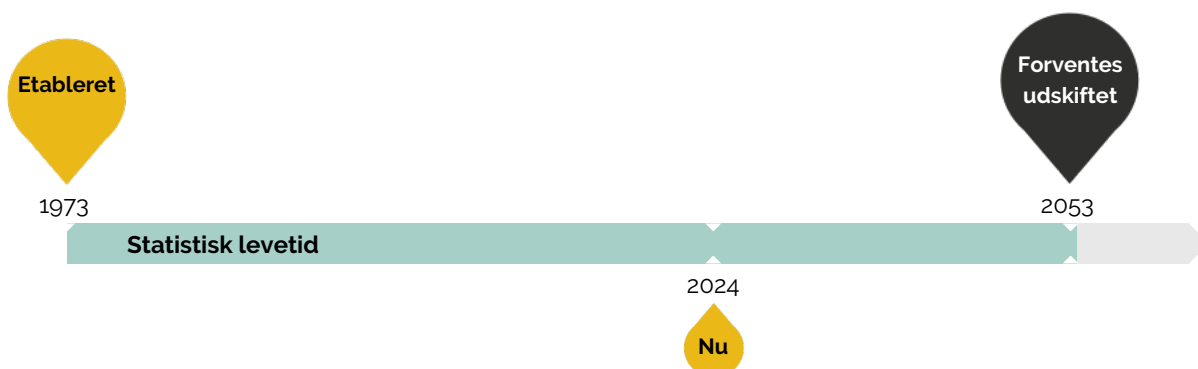
### Tagbelægning - Eternitbølgeplader med asbest

Tagbelægninger med mos og alger er ikke unormale. Bølgeeternitplader tager normalt ikke skade af dette, men ved store mængder af mos er der risiko for, at tagvandet ikke kan løbe hurtigt nok af, hvorved der via samlinger kan trække vand ind i tagkonstruktionen. Ved en eventuel afrensning af mos skal det sikres, at taget kan holde til det. En malerbehandling af eternit forlænger normalt ikke tagbelægningens levetid, men kan ændre på tagets ventilation, så det bliver for tæt.
